Efni: Framkvæmdir vegna siglingamerkis á Gufuneshöfða

Nýtt siglingamerki á Gufuneshöfða og rask á jarðminjum.

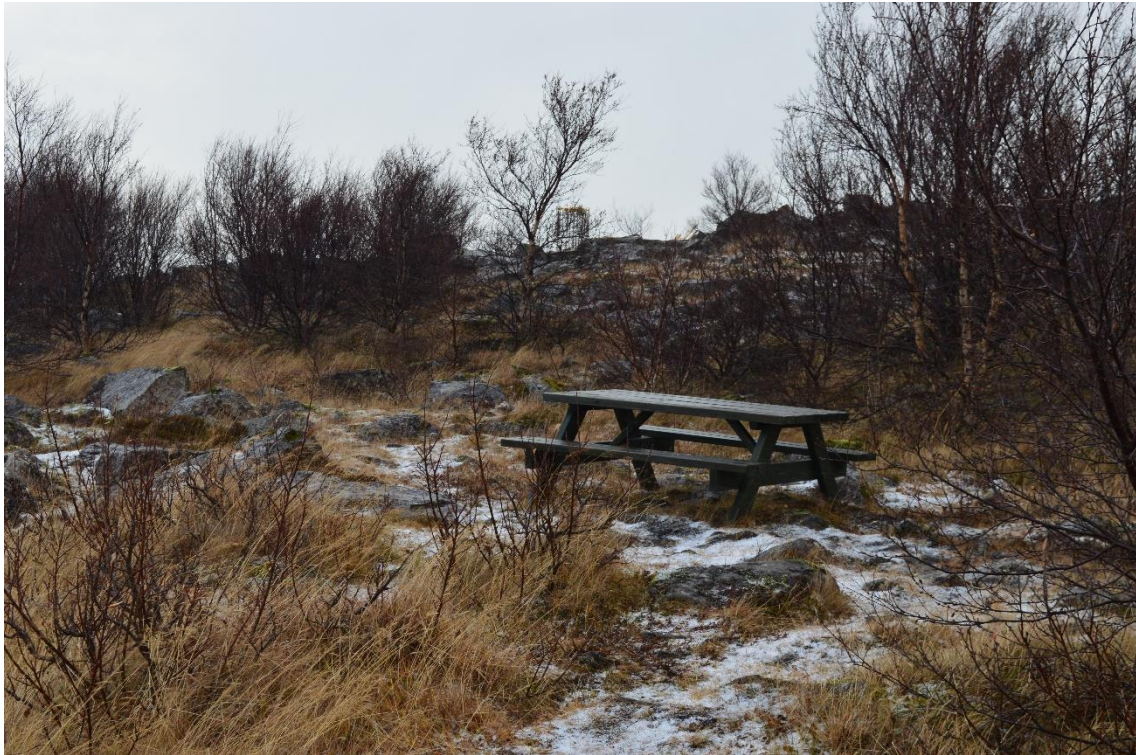
Áningarbekkurinn sést á loftmyndinni (blár hringur) og undirstöður merkisins er rétt fyrir ofan hann. Ljós. Lovísa Ásbjörnsdóttir, 6. nóvember 2020.

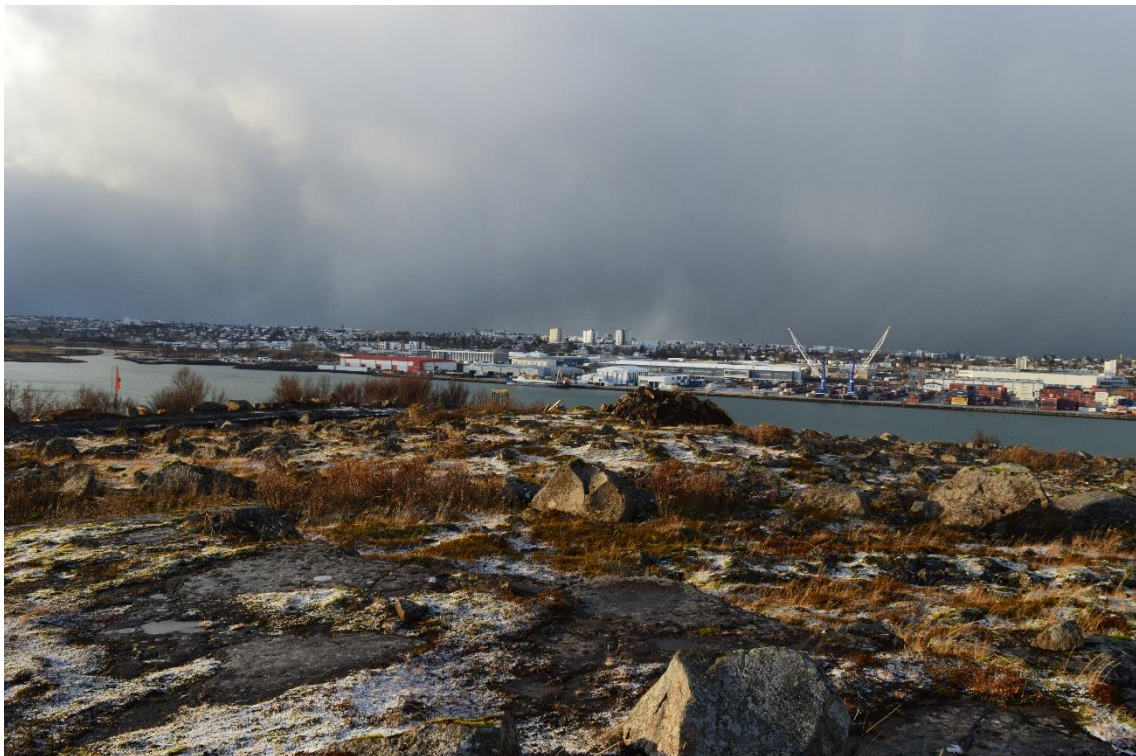
Vegna framkvæmda á nýju siglingamerki á Gufuneshöfða hefur verið lagður nýr grófur slóði og stórgrýti sett til hliðar við hann. Steypar hafa verið undirstöður fyrir merkið.

Rask vegna framkvæmda fellst í lagningu slóða að siglingamerkinu og uppgreftri vegna undirstaða. Rask á jarðminjum er óverulegt en ásýnd höfðans mun breytast með tilkomu siglingamerkisins.

Gamla siglingamerkið lengst til vinstri, undirstöður nýja siglingamerkisins fyrir miðri mynd, uppgröftur til hægri við það og slóðinn að nýja merkinu. Ljós. Lovísa Ásbjörnsdóttir, 6. nóvember 2020.

Staðsetning á merkinu hefði mátt vera innar á höfðanum og halda þannig vestasta hluta hans óröskuðum. Úr því sem komið er telur Náttúrufræðistofnun Íslands ekki þörf á því að stöðva framkvæmdir við uppsetningu siglingamerkisins. Hinsvegar óskar stofnunin eftir því að gengið verði vel frá öllu raski eftir að framkvæmdum er lokið; þ.e. allur afgangur uppgröftur verði fjarlægður af svæðinu, stórgrýti komið haganlega fyrir og helst að veðrunarhlíð þess snúi upp. Þá má lagfæra slóðan að merkinu þannig að hann falli sem best að umhverfinu og sé nýttur sem göngustígur.

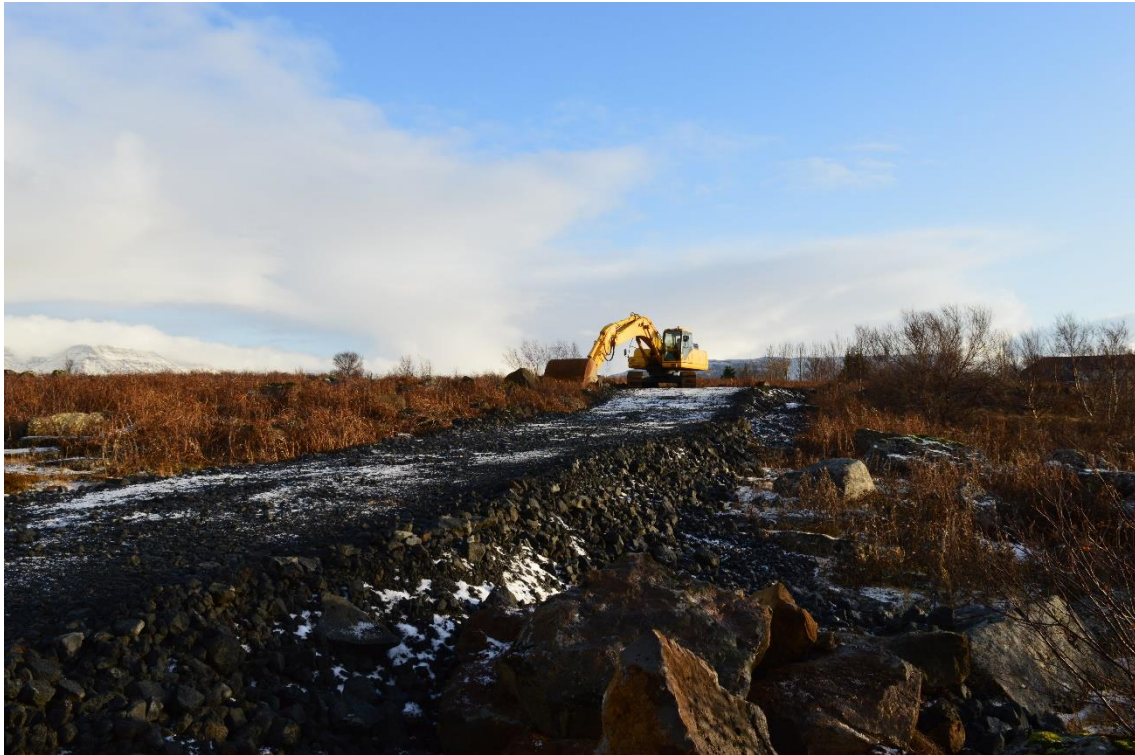
Höfðinn er vel gróinn, trjágróðri hefur verið plantað sunnan við hann, aðallega birki, og austast í höfðanum hefur lúpína yfirtekið náttúrulegan gróður. Lúpínan sækir á og hylur stórgrýtt yfirborðið þar sem mest er af henni.

Slóðinn sem lagður var að staðsetningu nýja merkisins. Fyrir ofan slóðan má sjá njóla lúpínunnar sem sækir á svæðið.
Ljós. Lovísa Ásbjörnsdóttir, 6. nóvember 2020.
